КАТАЛОГ ДЕФЕКТОВ ШИН

Дефекты протекторной зоны

В настоящем разделе каталога дефектов представлена группа дефектов протекторной зоны сельскохозяйственных и промышленных шин.

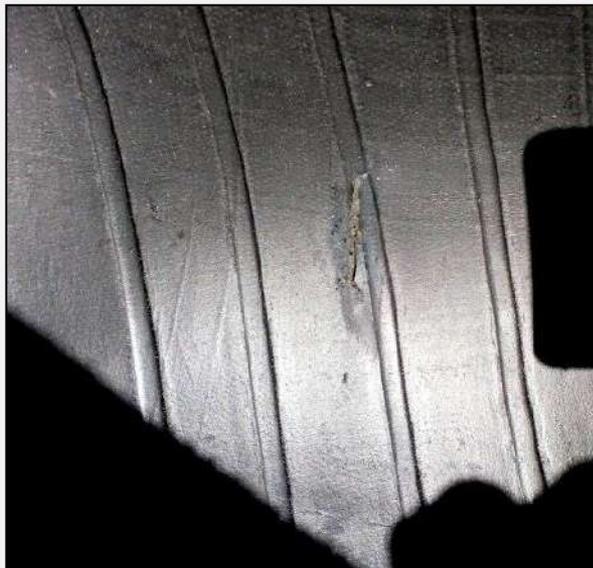
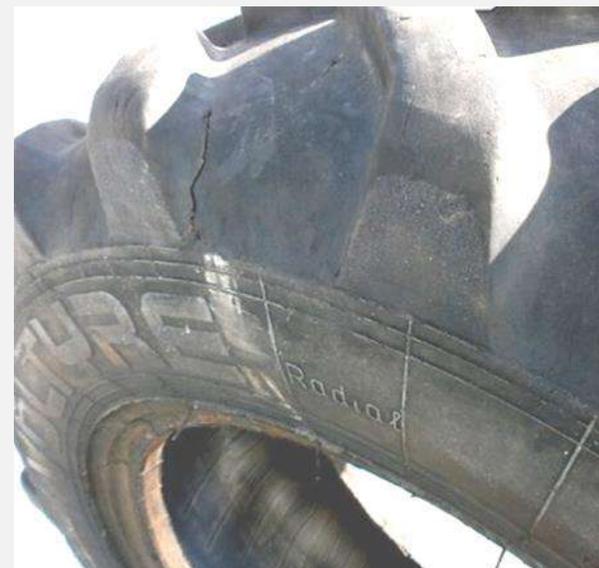
Механический пробой шины

Причины возникновения

Эксплуатационные - динамический удар; наезд на препятствие, посторонний твердый предмет (арматура, пень).

Преодолевать дорожные препятствия на низкой скорости движения; контролировать внутренние давления в шине в соответствии с нагрузкой на оси.

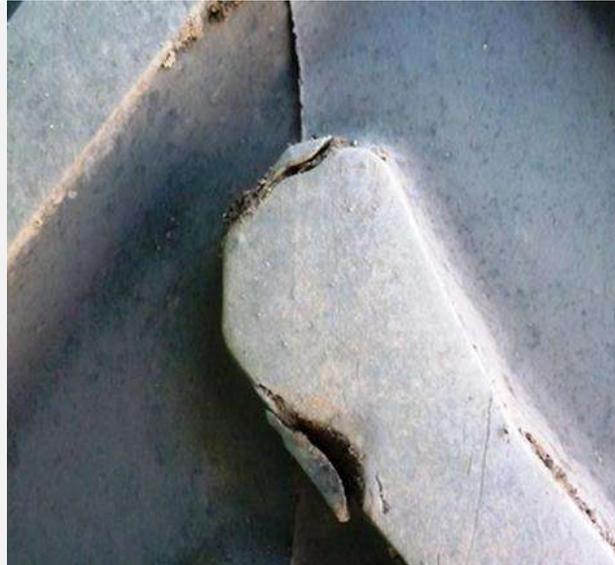
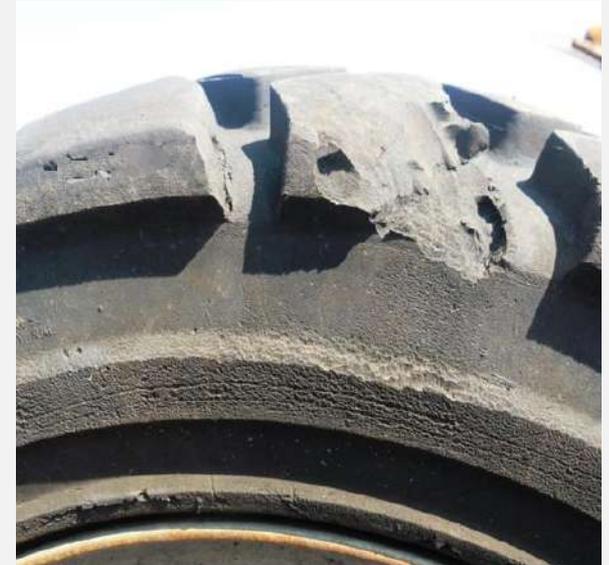
Сколы по рисунку протектора (грунтозацепам)

Эксплуатационные – наезд на препятствие, посторонний твердый предмет (арматура, пень).

Производственные – нарушение технологии при производстве шины.

Преодолевать дорожные препятствия на низкой скорости движения; контролировать внутренние давления в шине в соответствии с нагрузкой на оси.

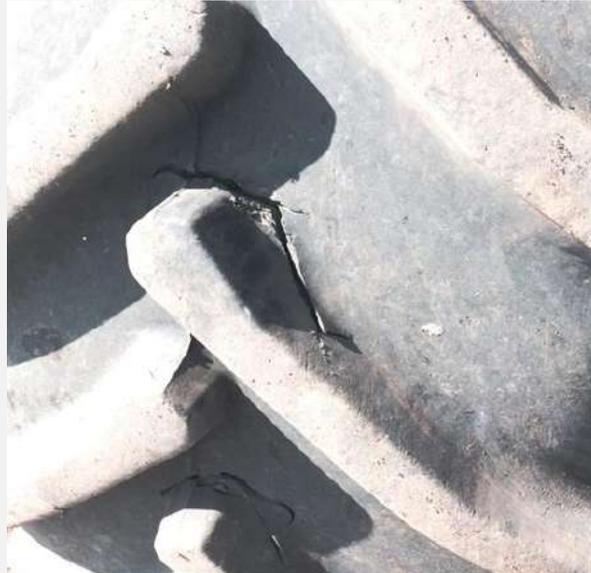
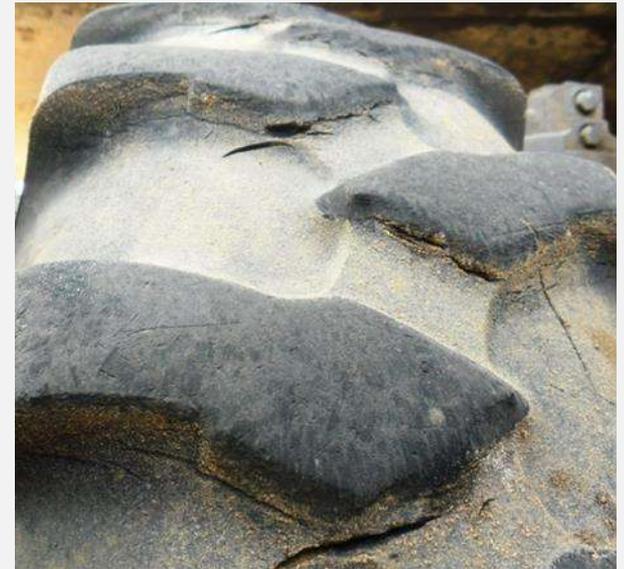
Механический срыв рисунка протектора (грунтозацепов)

Эксплуатационные – эксплуатация на завышенном давлении; эксплуатация с высоким крутящим моментом; установка на одну ось шин с разным износом рисунка протектора.

Производственные – заниженная толщина подканавочного слоя протектора

Соблюдать рекомендации по эксплуатационному давлению; не допускать длительной эксплуатации с высоким крутящим моментом.

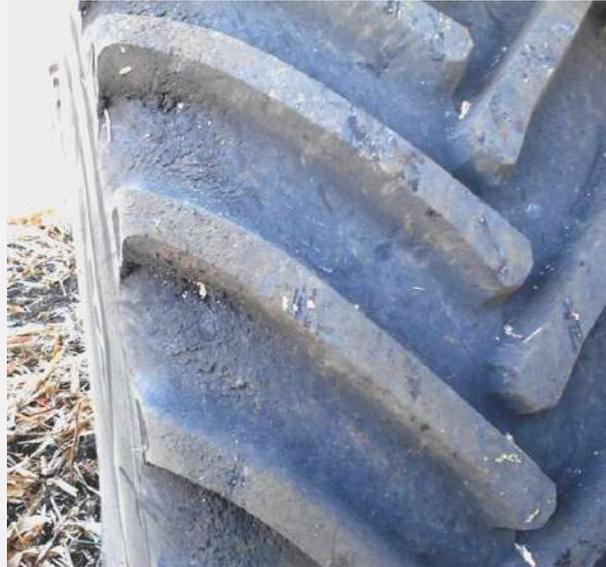
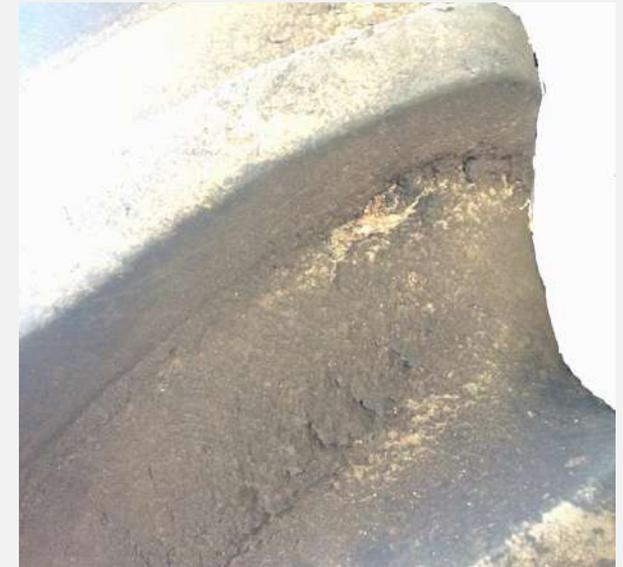
Повреждение поверхности покрышки стерней

Эксплуатационные – повреждение остатками стерни культур

Устанавливать на технику устройства для прижима стерни; регулировать лапы подсекателей стерни и прижимных устройств.

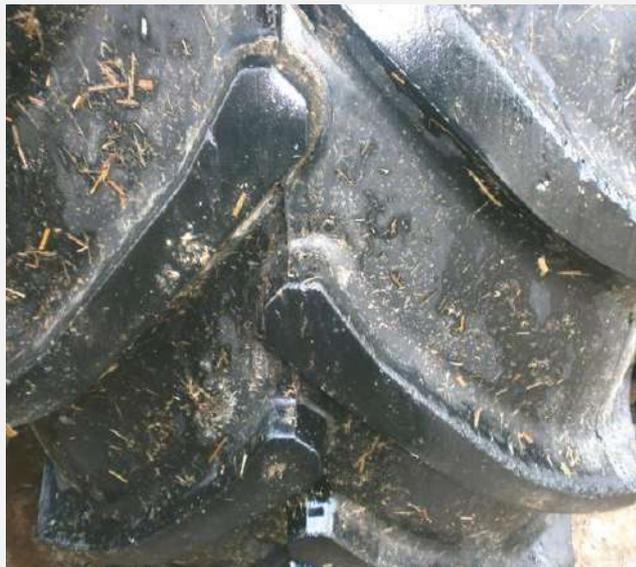
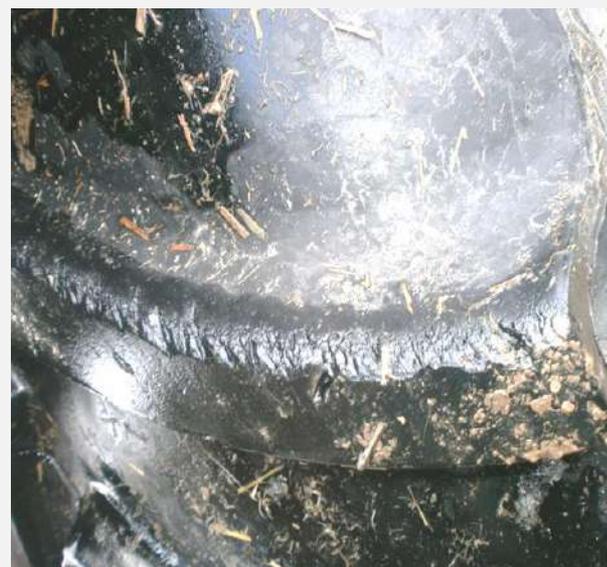
Односторонний износ рисунка протектора (грунтозацепов)

Эксплуатационные – эксплуатация на пониженном относительно нагрузки давлении, установка шины в направлении обратном рисунку протектора; для передних шин – не отрегулированы развал-схождение.

Устанавливать и эксплуатировать шины в соответствии с рекомендациями производителя шин; сделать перестановку шин; отрегулировать развал-схождение передних шин.

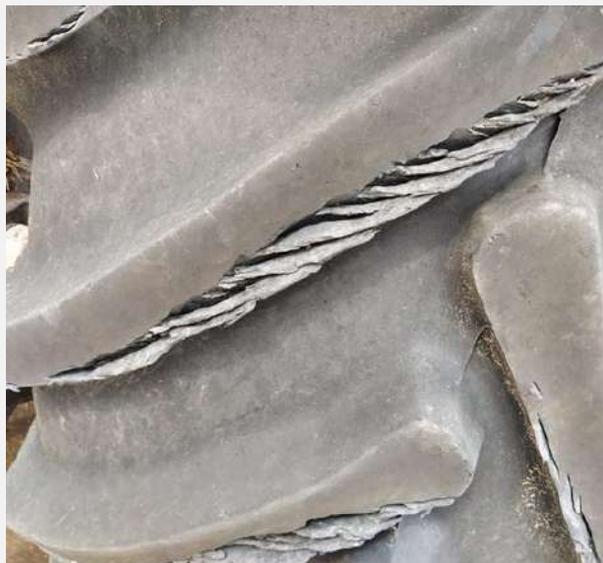
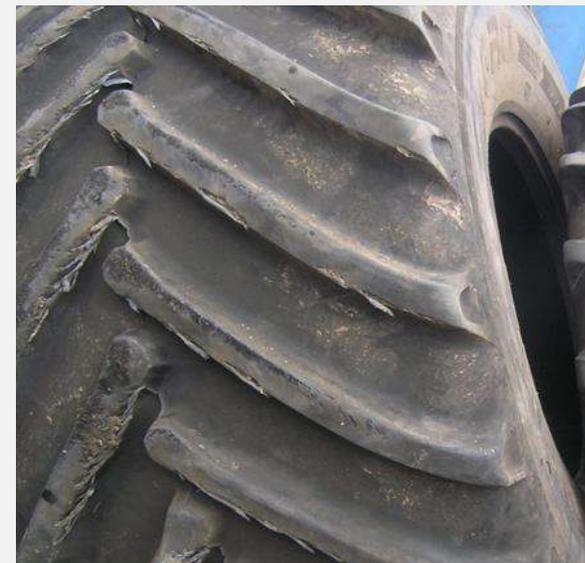
Расслоение по протектору (грунтозацепам)

Эксплуатационные – эксплуатация по каменистому грунту; установка шины в направлении обратном рисунку протектора; для передних шин – не отрегулированы развал-схождение

Производственные - нарушение рецептурного состава резиновой смеси для протектора

Устанавливать и эксплуатировать шины в соответствии с рекомендациями производителя шин; сделать перестановку шин; отрегулировать развал-схождение передних шин

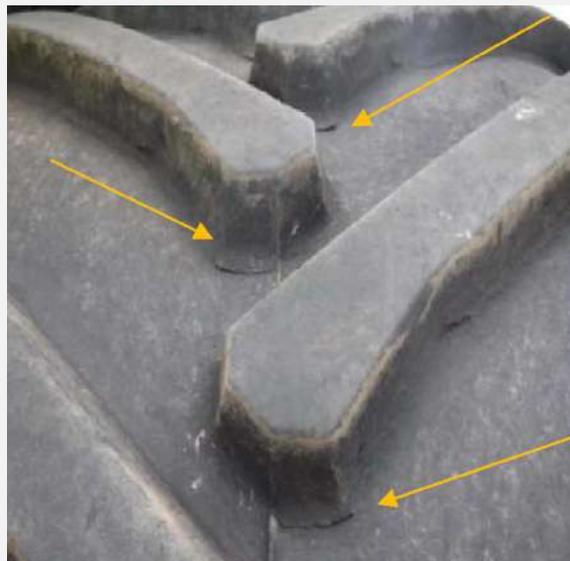
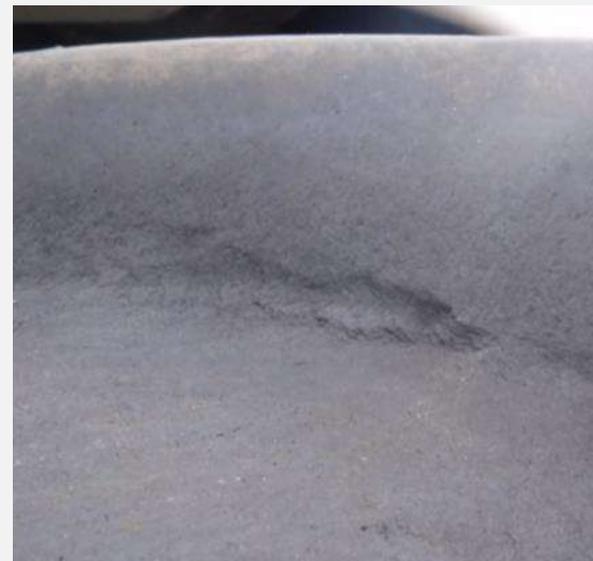
Трещины/заломы у основания грунтозацепов

Эксплуатационные – эксплуатация с высоким крутящим моментом.

Производственные – заниженная толщина подканавочного слоя протектора

Соблюдать рекомендации по эксплуатационному давлению; не допускать длительной эксплуатации с высоким крутящим моментом.

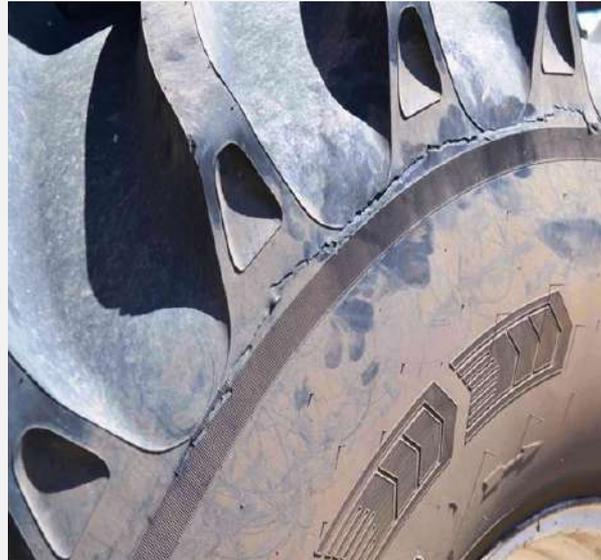
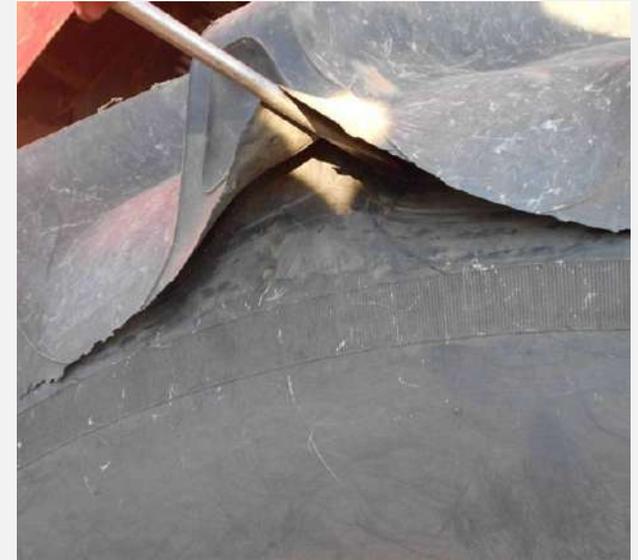
Отслоение протектора

Эксплуатационные – эксплуатация на пониженном давлении; эксплуатация с перегрузом транспортного средства.

Производственные – низкая прочность связи между элементами шины.

Соблюдать рекомендации по эксплуатационному давлению и допускаемым нагрузкам

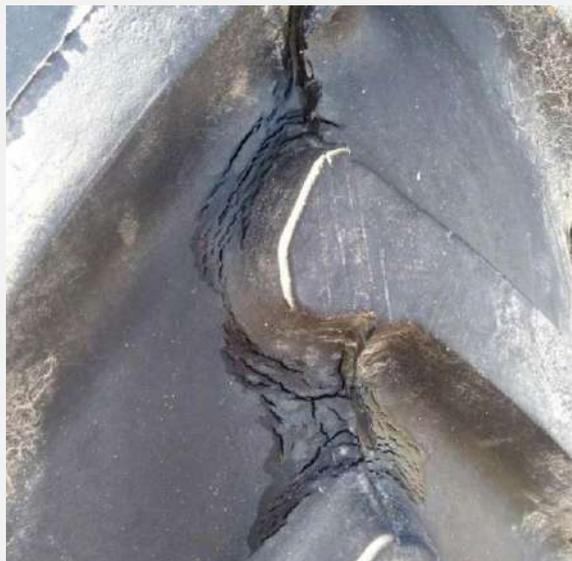
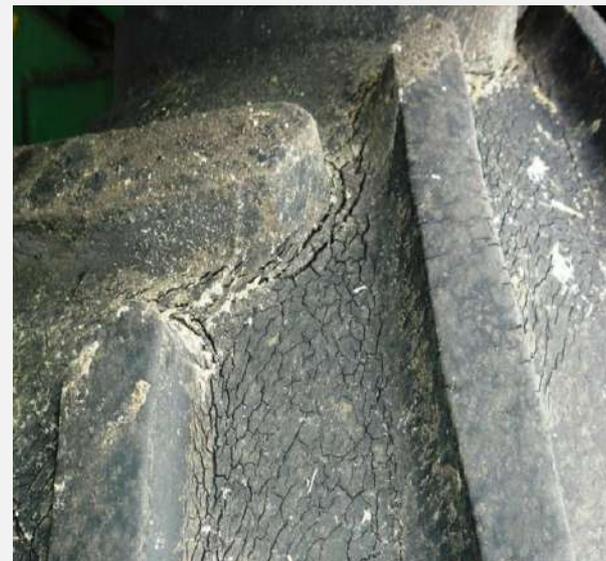
Микротрещины по поверхности протектора – сетка старения

Эксплуатационные – эксплуатация за пределами срока хранения шины; нарушение условий хранения шин.

Производственные – нарушение рецептурного состава резиновой смеси.

Не эксплуатировать шины за пределами срока хранения; соблюдать рекомендации производителя по условиям хранения шин.

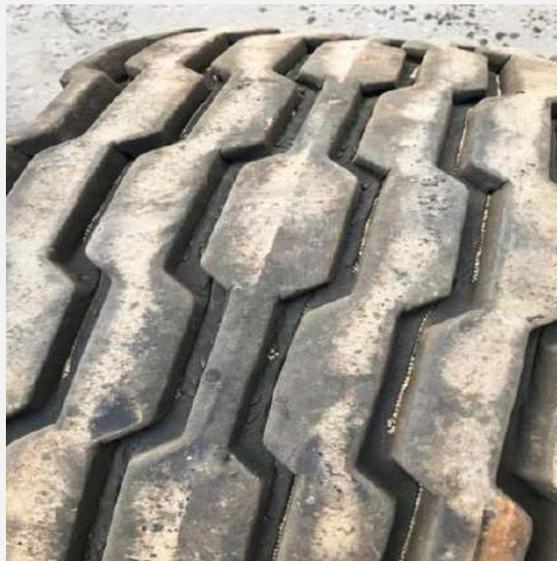
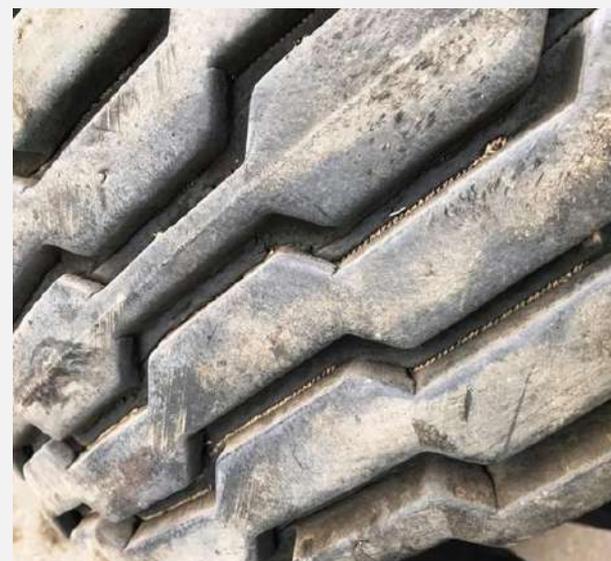
Трещины по дну канавки протектора с просвечиванием нитей

Эксплуатационные – эксплуатация с превышением нагрузки.

Производственные – занижена толщина подканавочного слоя протектора.

Соблюдать рекомендации по допускаемым нагрузкам

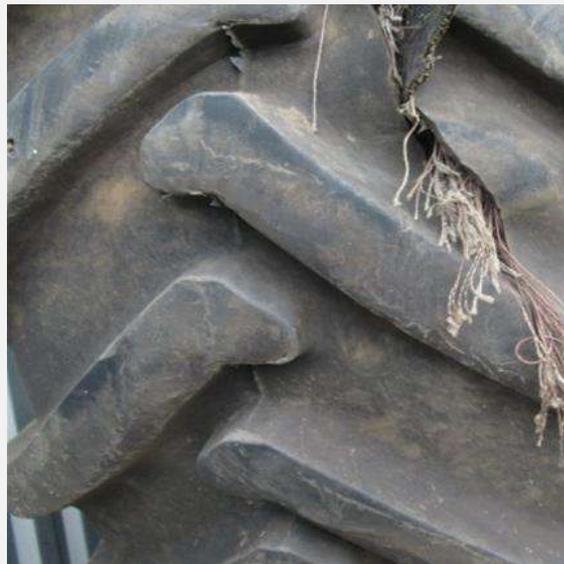
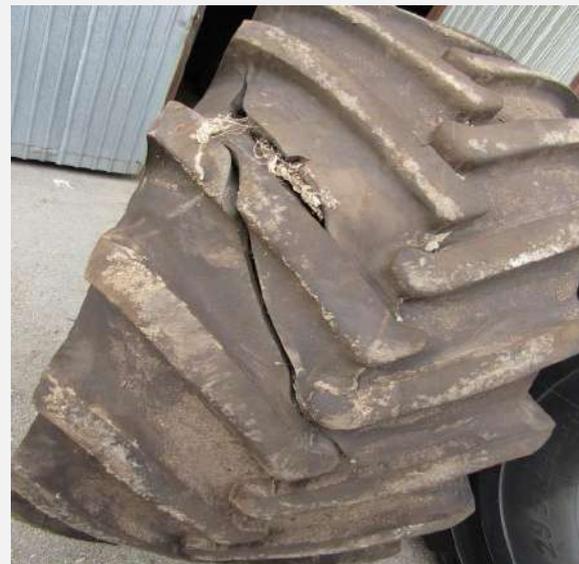
Разрушение каркаса

Эксплуатационные – динамический удар; наезд на препятствие, посторонний твердый предмет (арматура, пень).

Производственные – нарушение технологии производства.

Соблюдать рекомендации по допускаемым нагрузкам, преодолевать дорожные препятствия на низкой скорости движения; контролировать внутренние давления в шине в соответствии с нагрузкой на оси.

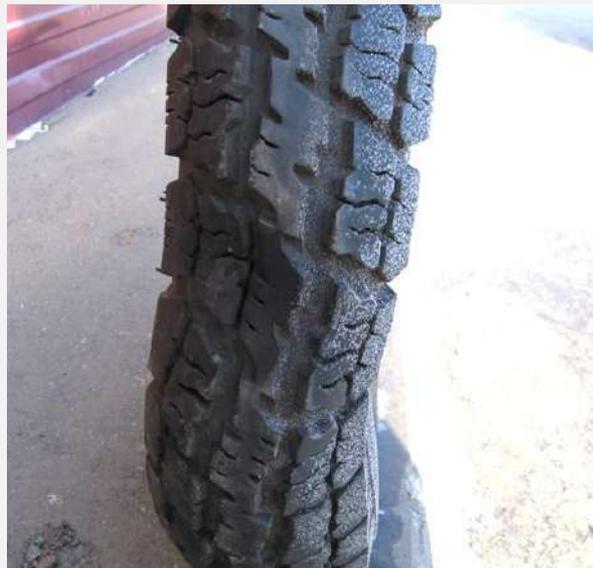
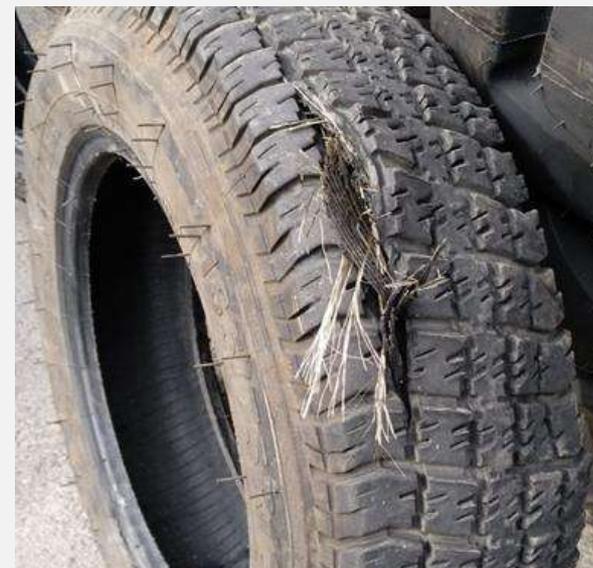
Излом каркаса, выход нитей металлокорд

Эксплуатационные – эксплуатация на сильно сниженном давлении.

Производственные – нарушение рецептурного состава резиновой смеси, использование некачественного сырья.

Регулярно следить за давлением в шинах.
